CARACTERIZACIÓN AMBIENTAL DE LOS PUERTOS DEL ECUADOR

División de Gestión Ambiental Marino Costera.

CARACTERIZACIÓN DE LA BAHÍA DE SANTA ELENA Y PUERTO DE SANTA ROSA.

CONDICIONES AMBIENTALES RELEVANTES ENCONTRADAS EN LA BAHÍA DE SANTA ELENA Y PUERTO DE SANTA ROSA DURANTE LA ÉPOCA HÚMEDA

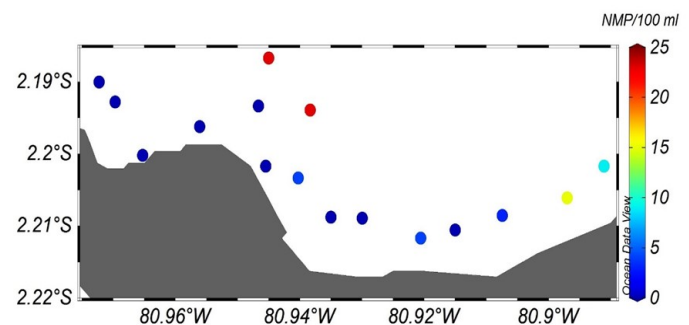
Durante la época húmeda (mes de abril) ciertas variables en la capa superficial de la columna de agua se encontraron ligeramente elevadas en el sector circundante al puerto de Santa Rosa, entre ellas la temperatura, el pH, y coliformes totales posiblemente por efecto de la transparencia y la poca profundidad.

La bahía de Santa Elena en general presentó aguas relativamente transparentes y poco turbias, con excepción de un punto al este de Santa Rosa

La concentración del Oxígeno dentro de la bahía de Santa Elena se mantuvo con los valores normales que contempla la legislación ecuatoriana. Sin embargo, en la zona cercana al puerto de Santa Rosa y punta San Lorenzo se encontraron valores ligeramente más bajos.

La Demanda biológica de oxígeno (Dbo) considerado un parámetro asociado a zonas de contaminación se mantuvo relativamente bajo en los lugares de muestreo. No obstante, existieron concentraciones ligeramente más altas por la zonas de Chipipe y San Lorenzo, playas donde existe mucha afluencia turística.

Los coliformes totales y fecales se encontraron relativamente bajos para la zona de estudio, aunque en la zona cercana al puerto y a Cautivo se registraron las coliformes totales en mayor número.

En el área de muestreo en la capa superficial no se detectó la presencia de los metales pesados plomo y cadmio

En sedimentos el ph mantuvo el comportamiento observado en la columna de agua, es decir, ligeramente básico

La materia orgánica se encontró un poco alta en la zona de Chipipe, lo que se puede relacionar con un mayor porcentaje de Dbo encontrado en la columna de agua en el mismo sector.
